随時監査（工事監査）結果

工事技術調査結果報告書

公益社団法人 大阪技術振興協会
技術士（建設部門）一級建築士
五十嵐 博行

調査対象工事： 湖南広域消防局中消防署出張所等建設工事（建築工事）

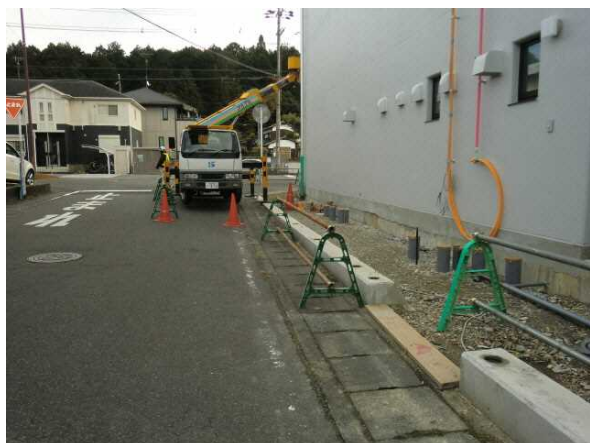
北面外構工事中（仮囲い無し）

- (1) 外構工事に伴い、鋼板仮囲いを撤去した箇所（北側道路境界）の夜間道路通行者の安全確保のための仮設照明等の設置を検討されることが望ましい。[意見]
- (2) 北面以外にも仮囲いが無い箇所があり、外部からの侵入者、盗難、防犯対策を再確認されることが望ましい。[意見]
- (3) 内部作業空間の明るさ確保、空気清浄確保、残材撤去片付、安全通路に危険注意表示等について、再確認されたい。[意見]
- (4) 1階事務室・作戦室と車庫との間仕切壁開口部の建具（特定防火設備）が引違い戸から両開き戸に変更されている。設計時の市場調査を的確に行うこと。[意見]
- (5) 2階仮眠室の間仕切壁の遮音性能が十分か確認されたい。[意見]
- (6) 車庫土間コンクリートカッター目地の角欠け防止シール充填を検討されたい。[意見]
- (7) 今後は各種工事が輻輳するので、より一層の品質と安全を確保して施工されたい。[意見]

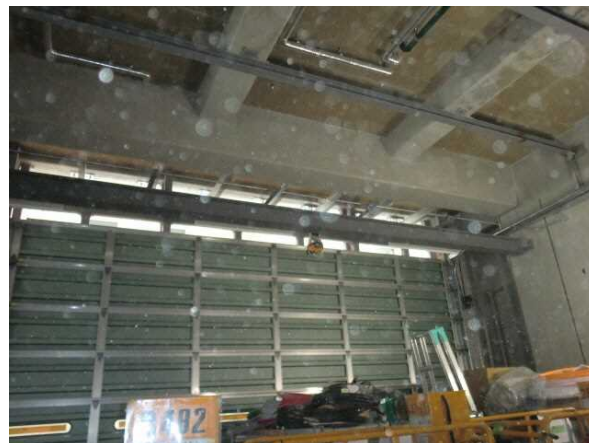
車庫 オーバースライダー

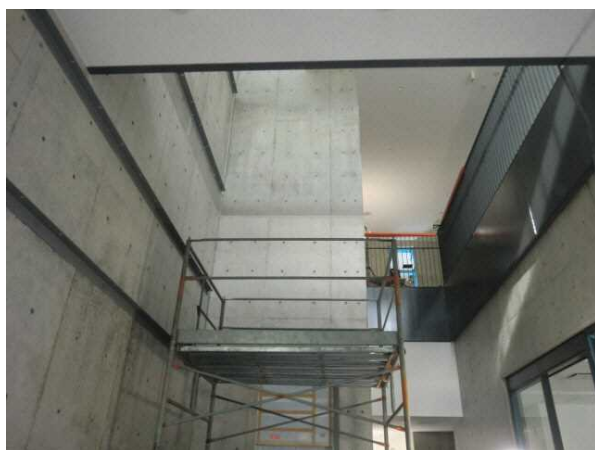
EV ホール吹抜け部

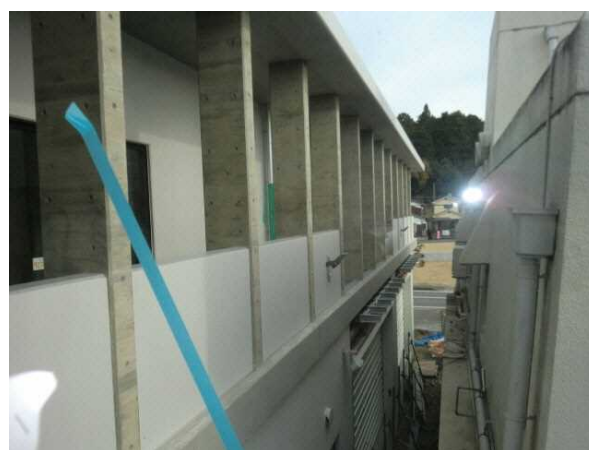
2階南面バルコニー方立、手摺壁

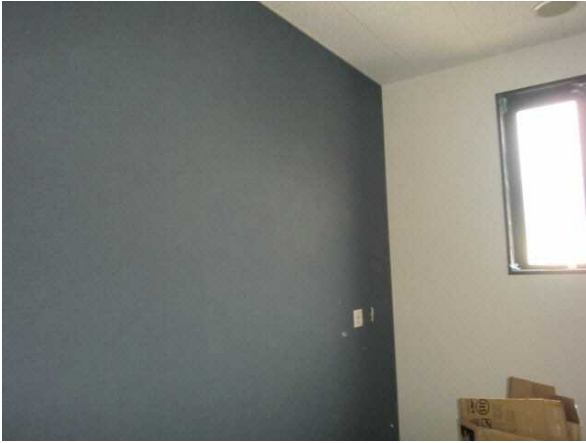
仮眠室間仕切壁

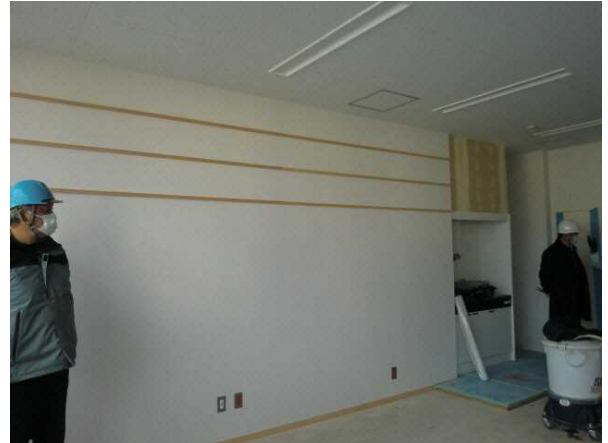
分団作戦室内観

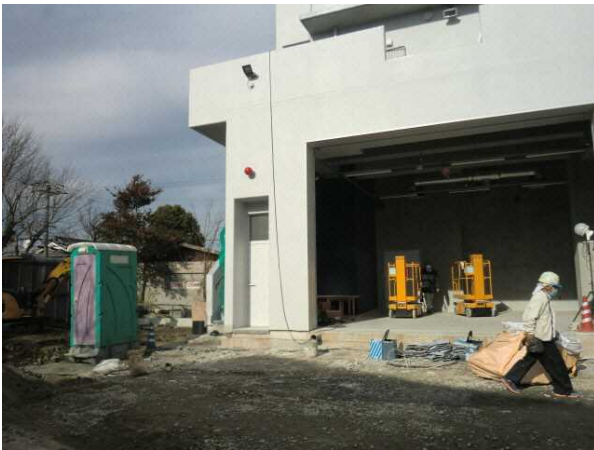
分団車庫外観

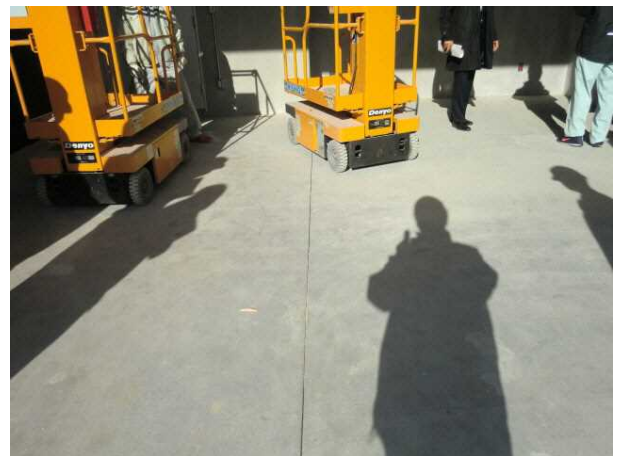
分団車庫土間コンクリートカッター目地
