# 1. 栗東市 特定空家等認定基準の検討に向けた実態調査について

## 【実態調査の概要】

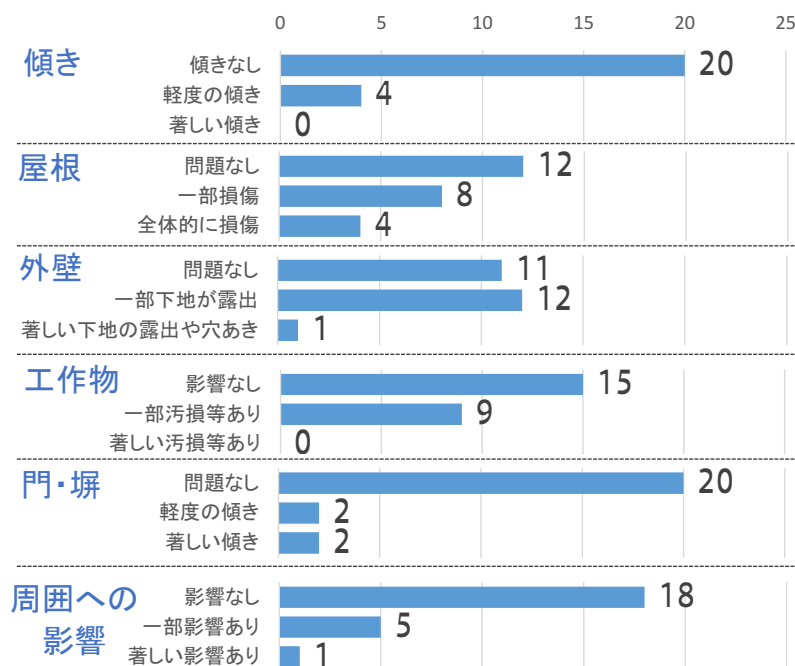
#### 危険性

- 傾きは、「軽度の傾き」が 4 件みられた。
- 屋根は、「全体的に損傷」している空家が 4 件みられ、危険な状態である。
- 外壁は、「一部下地が露出」が 12 件、「著しい下地の露出や穴あき」が 1 件みられた。
- 工作物は、カーポートなどに「一部汚損等あり」が 9 件みられた。
- 門・塀は、ブロック塀などにひびが入り、「著しい傾き」が 2 件みられた。
- 周囲への影響は、特に住宅団地内の空家で「著しい影響あり」が 1 件、「一部影響あり」が 5 件みられた。
