第 27 回旧 R D 最終処分場問題連絡協議会 次第

第27回旧RD最終処分場問題連絡協議会

工事等の進捗状況について

二次対策工事後の モニタリング調査計画案について

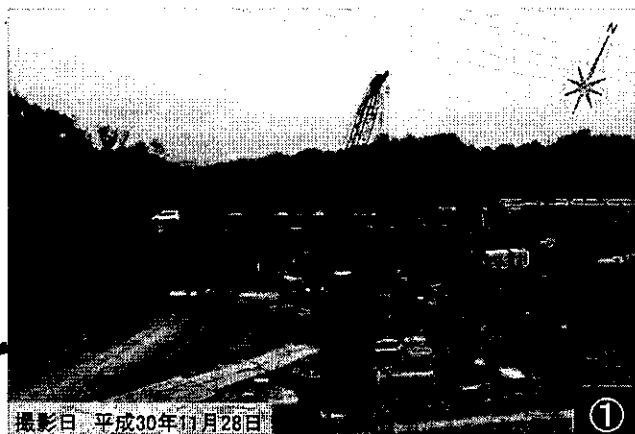
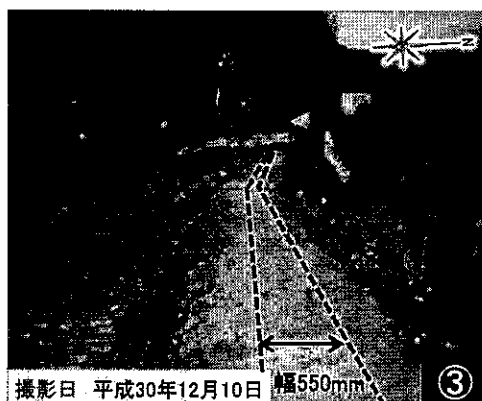
B工区の状況

進捗状況 ・ 鉛直遮水工(TRD工法)の施工

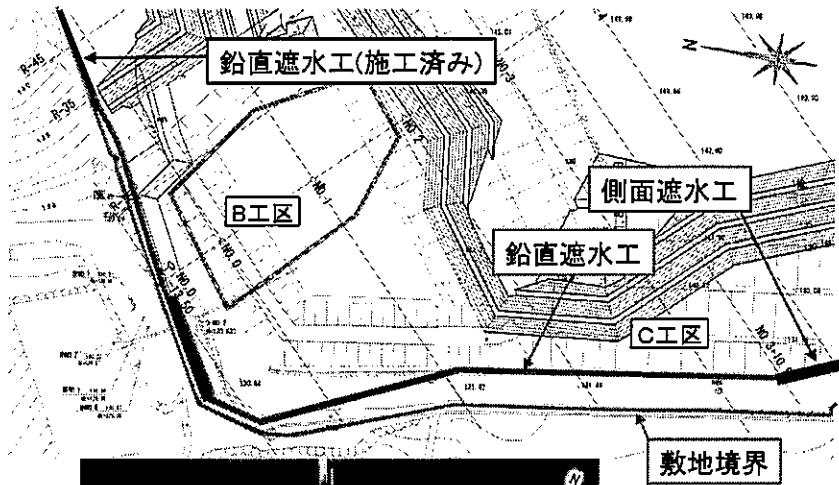
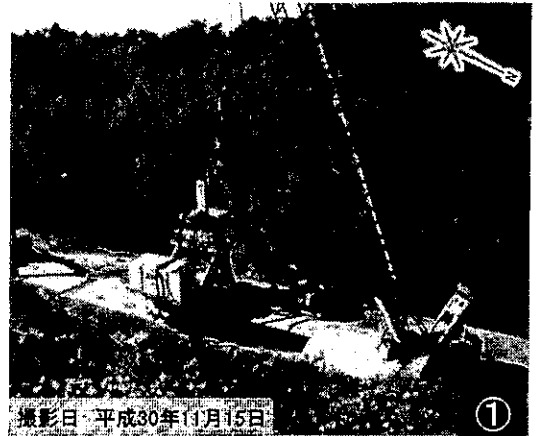
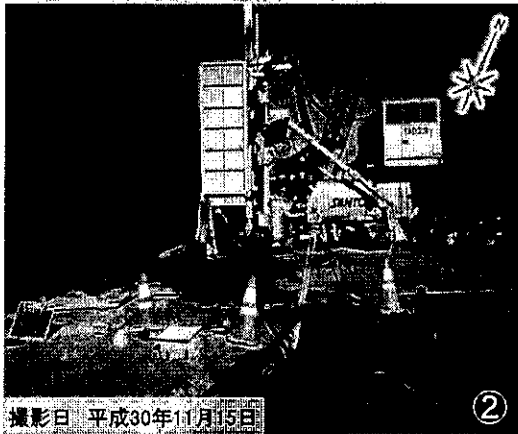
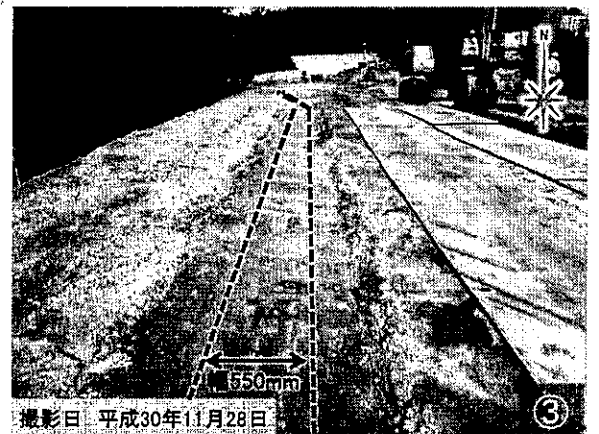
C工区の状況

進捗状況 ・ 鉛直遮水工(TRD工法)の施工

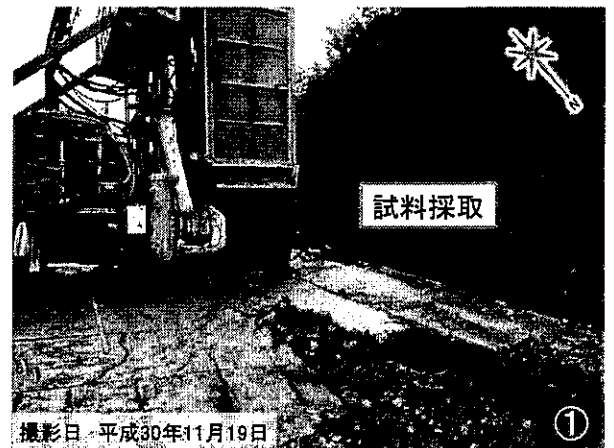
鉛直遮水壁工(TRD工法) 試験結果 (BC工区)

採取地点	試料採取日	一軸圧縮試験 [規格値: 500kN/m ² 以上]	透水試験 [規格値: 1.0 × 10 ⁻⁶ cm/sec以下]	備考
地点1	H30.11.19	618kN/m ²	1.1 × 10 ⁻⁷ cm/sec	材齢7日以後
地点2	H30.11.28	1,139kN/m ²	1.4 × 10 ⁻⁷ cm/sec	材齢7日以後

- ・ 現地で施工したソイルセメントの品質について、良好であることを確認しました。
- ・ 1000m²に1回の割合で試験を実施(今回施工面積約1,960m² ÷ 1,000m² ≒ 2回)

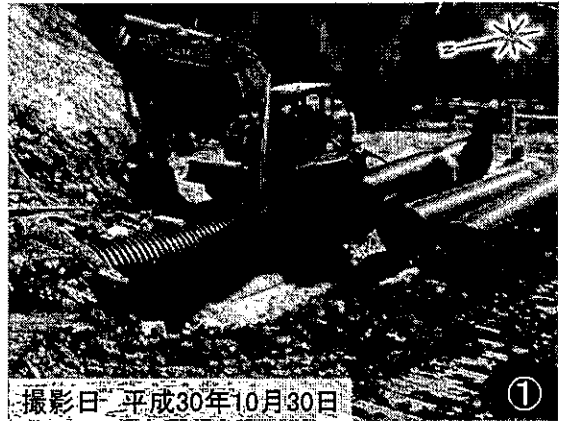
DE工区の状況

- ・ 廃棄物土の掘削
- ・ 底面遮水工、底面排水管の施工
- ・ 選別土の埋戻し

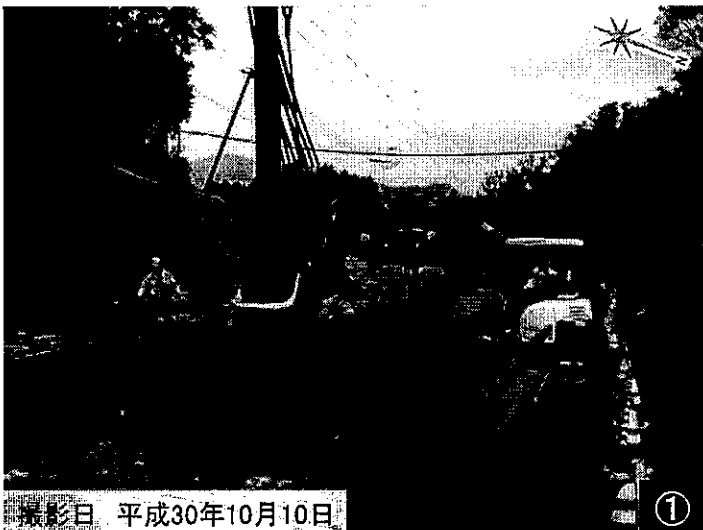
DE工区の状況

- ・ 工事用進入路の切替え

- ① 土留め工(鋼矢板)の施工
- ② 新しい工事用進入路

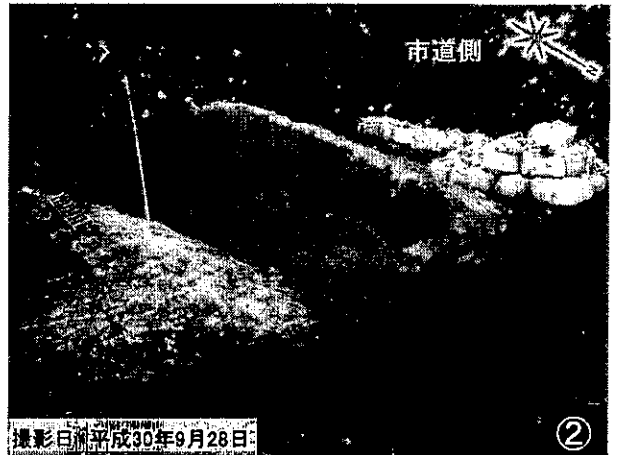
DE工区の掘削状況①

- ・ 廃棄物土の掘削
- 地山まで掘削完了し、掘り止め
- (最深部 EL=127.6m付近)

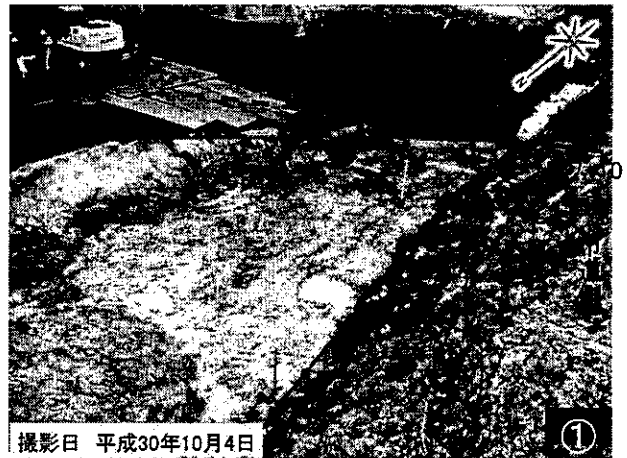
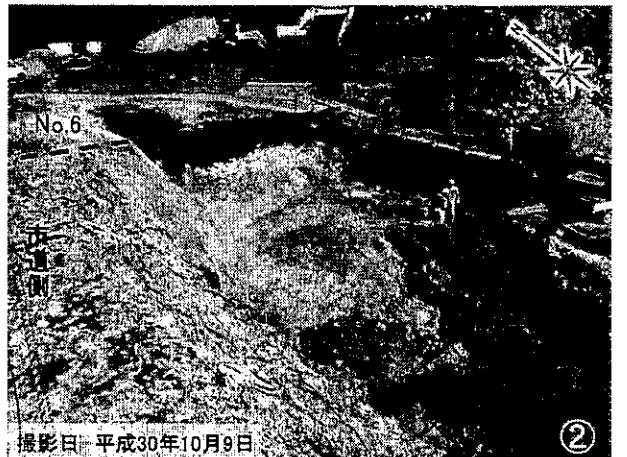
DE工区の掘削状況②

- ・ 廃棄物土の掘削
- 地山まで掘削完了し、掘り止め
- (最深部 EL=128.5m付近)

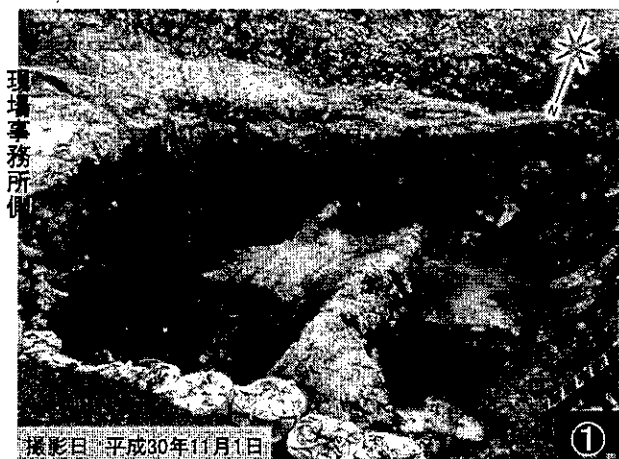
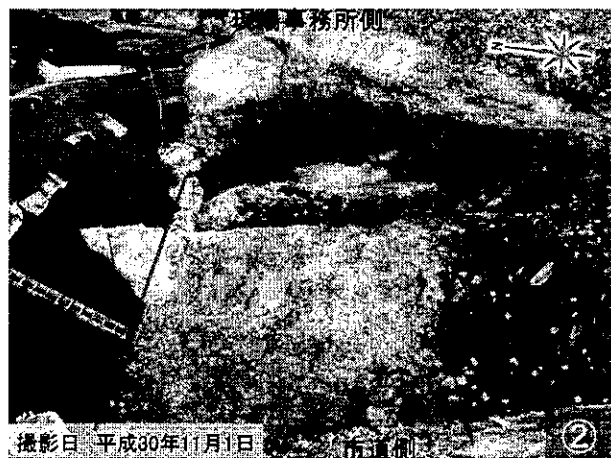
DE工区の掘削状況③

- ・ 廃棄物土の掘削
→ 地山まで掘削完了し、掘り止め
(最深部 EL=127.6m付近)

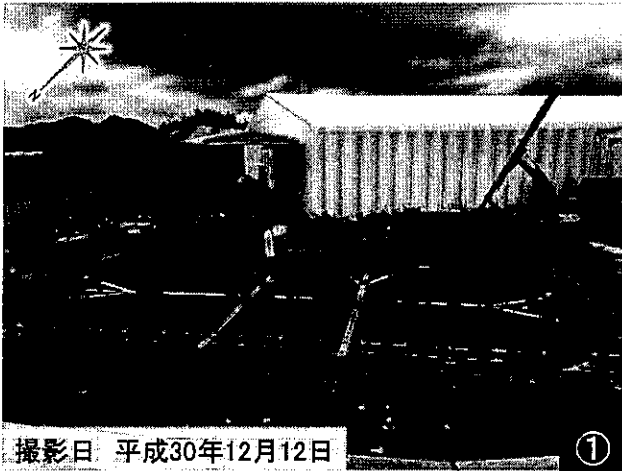
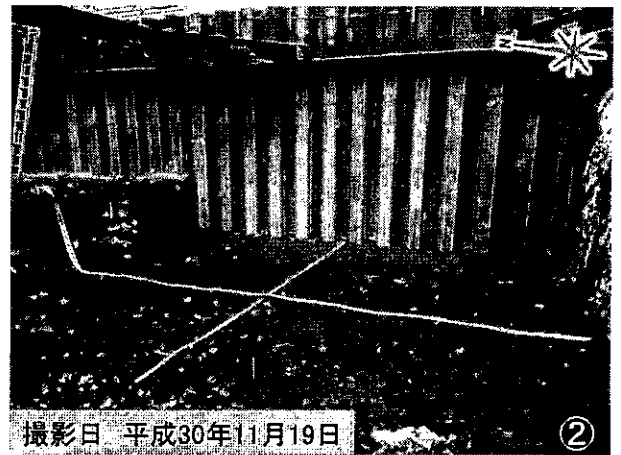
有害物掘削除去(C区画)

・支保工を設置しながら、廃棄物土、有害物土の掘削。

- ①2段目支保工の設置、廃棄物土の掘削
- ②有害物土の掘削完了(C-2:EL=148.44~145.44m)

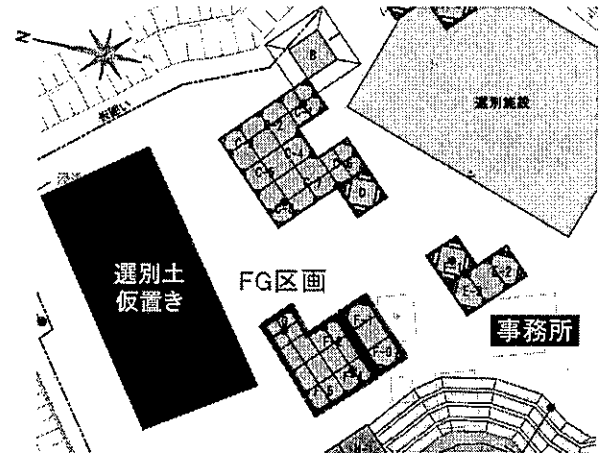
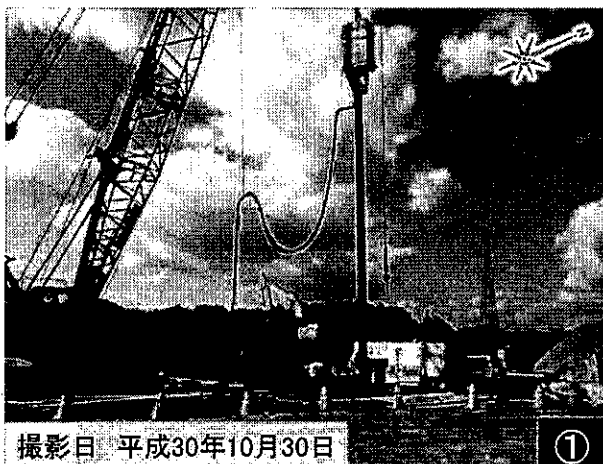
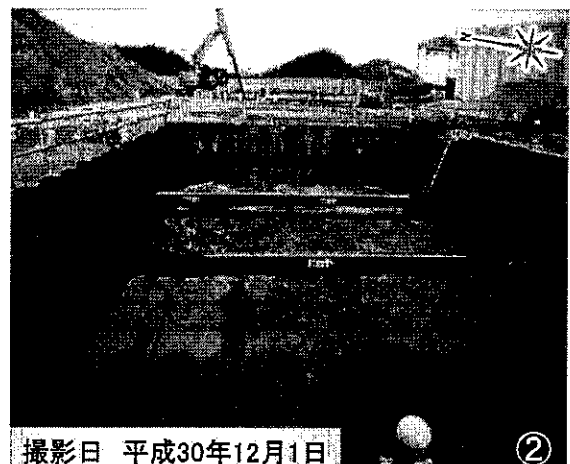
有害物掘削除去(FG区画)

- ・FG区画は、6月下旬から全回転オールケーシング工法による砂置換に着手し、10月中旬に完了。
- ・F-1,3区画では、矢板打設が完了し、廃棄物土の掘削を進めている。

- ① 鋼矢板打設(F-1,3区画のみ)
- ② 1段目支保工の設置(F-1,3区画のみ)

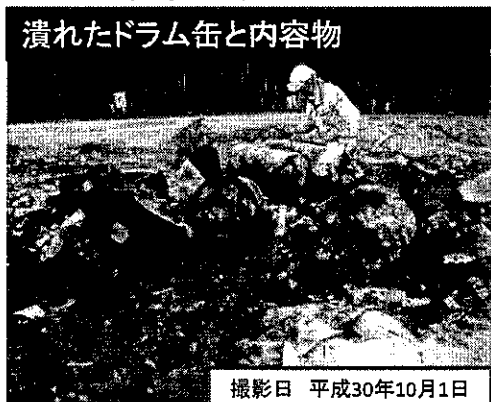
特異な廃棄物

・D工区(標高132~134m)で潰れたドラム缶55本(内容物有り50本、内容物なし5本)と内容物が浸潤した土が出てきました。

(ドラム缶35本)
 ・油中のPCB含有試験
 →ドラム缶1本からPCB検出→低濃度PCB廃棄物として処分予定
 ・有害物溶出試験
 →ドラム缶14本で特管判定基準超過→特別管理型産業廃棄物として処分予定
 →残りのドラム缶(20本)は特管判定基準以下→焼却

(ドラム缶15本)
 ・浸潤土のPCB溶出量を分析
 →すべて不検出→焼却

(ドラム缶5本)・内容物なし→焼却

(ドラム缶内容物浸潤土)
 ・PCBを含む有害物溶出試験
 →全項目不検出もしくは特管判定基準以下
 →焼却

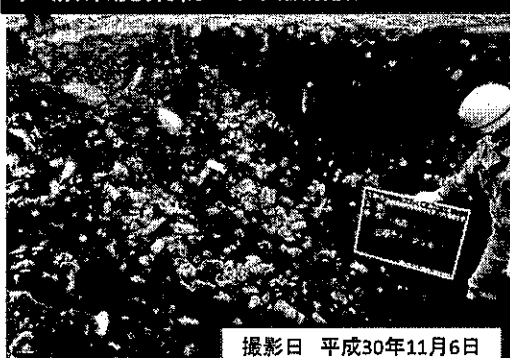
医療系廃棄物(C区画掘削前)

・C区画掘削(標高147~149m)およびF区画オールケーシング掘削で廃棄物土混じりの医療系廃棄物が出てきました。(土混じりの状態で約100m³)

シート養生して保管

焼却処分予定

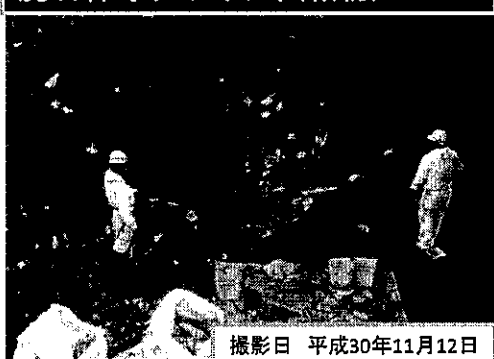
廃石綿等(モルタル固結物)

・C区画掘削(標高144.5~148.5m)で廃石綿等(モルタル固結物)が出てきました。(フレコンバッグ52袋に梱包)

すべて特管産廃として
埋立て処分予定

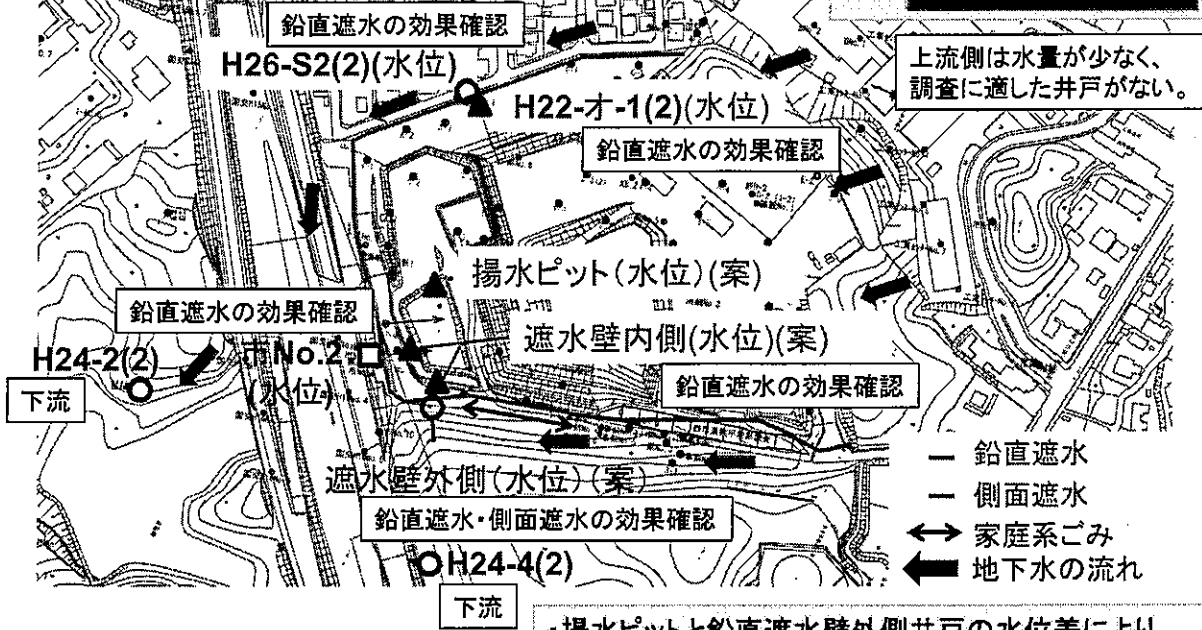
調査地点(場外 Ks3・沖積層)

目的:
Ks3層、沖積層地下水の水質の調査。
鉛直遮水工、側面遮水工の効果の確認。

上流側は水量が少なく、調査に適した井戸がない。

・揚水ピットと鉛直遮水壁外側井戸の水位差により、鉛直遮水の効果を確認できない場合は、遮水壁内側に井戸を設置する。
