## 第35回旧R D最終処分場問題連絡協議会 次第

## 第35回旧RD最終処分場問題連絡協議会

### 工事の進捗状況等について

令和2年度第2回  
モニタリング調査結果について  
令和2年(2020年)11月20日

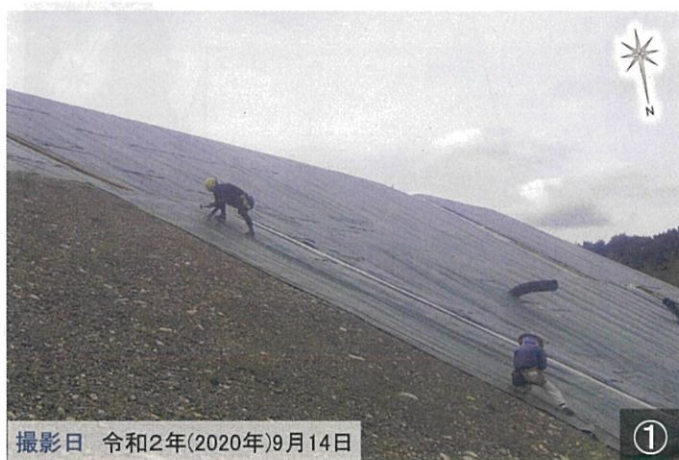
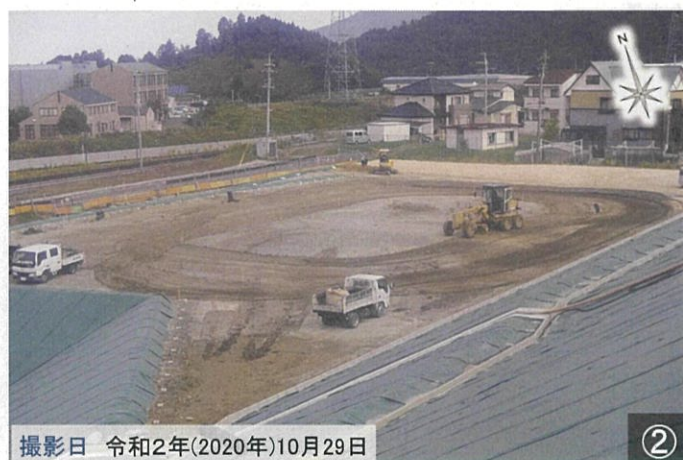
# A工区の状況

- ・キャッピングシートの整備、舗装工の実施

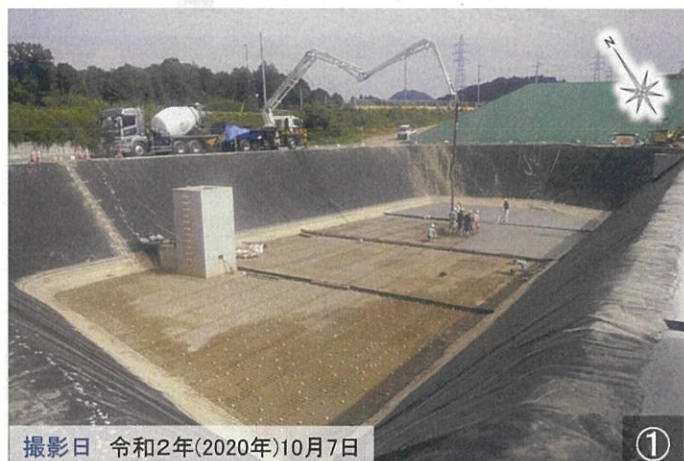
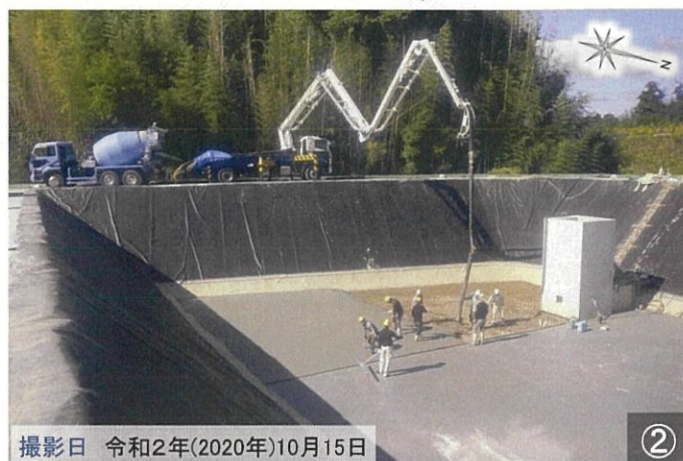
# B工区の状況

- ・洪水調整設備工の整備を実施

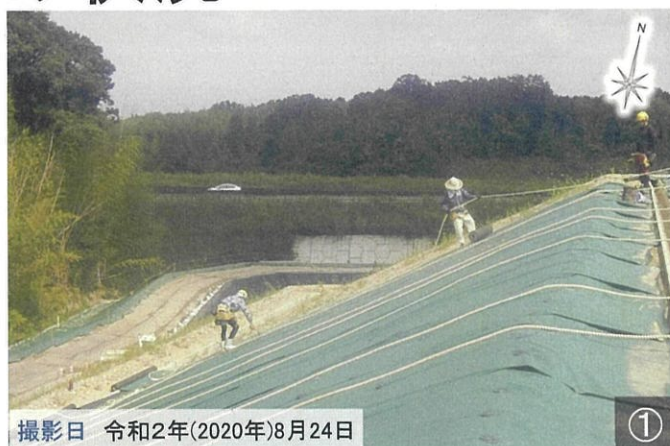
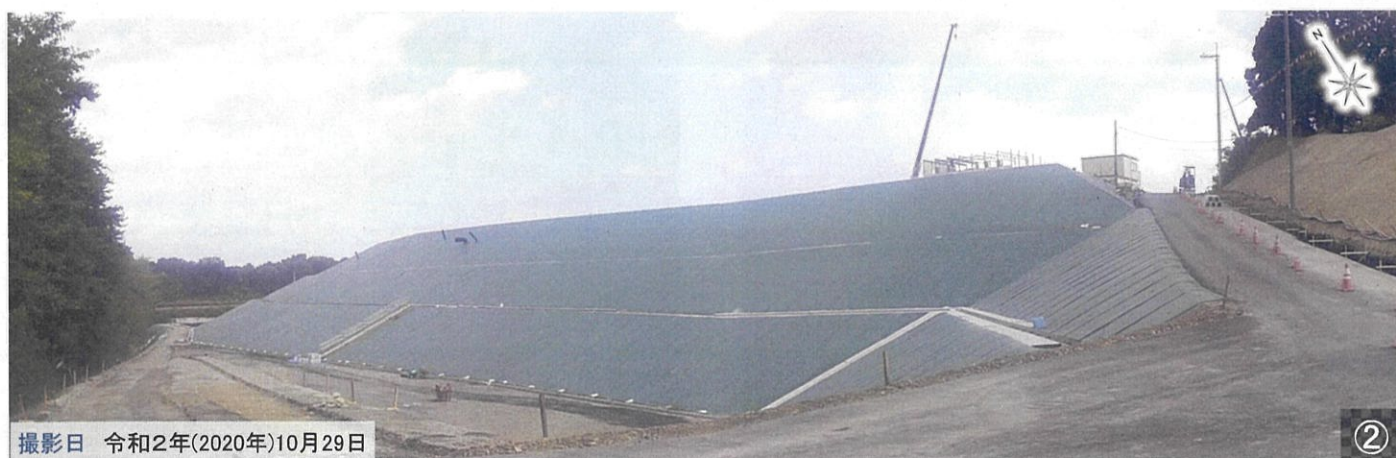
# CD工区の状況

- ・キャッピングシートの整備の実施

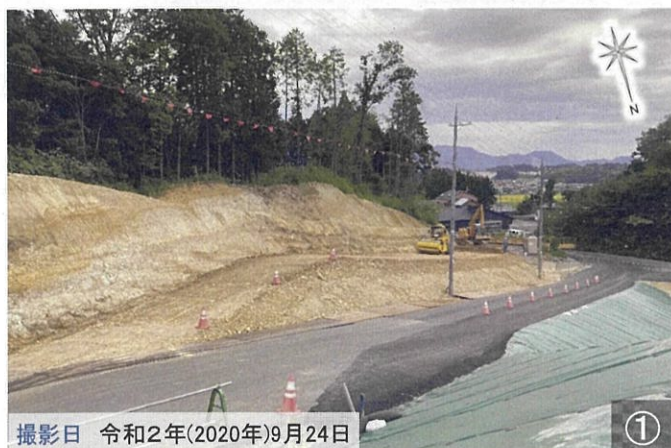
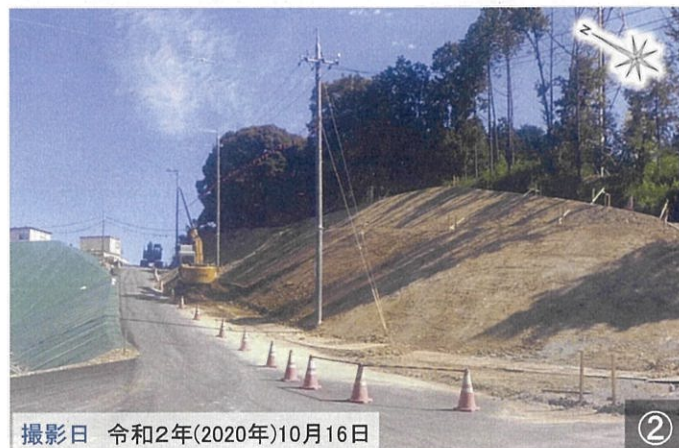
# E工区の状況

- ・工事用進入路の復旧を実施

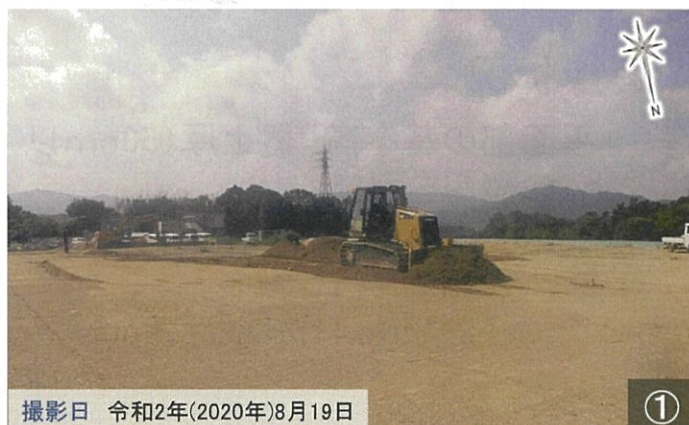
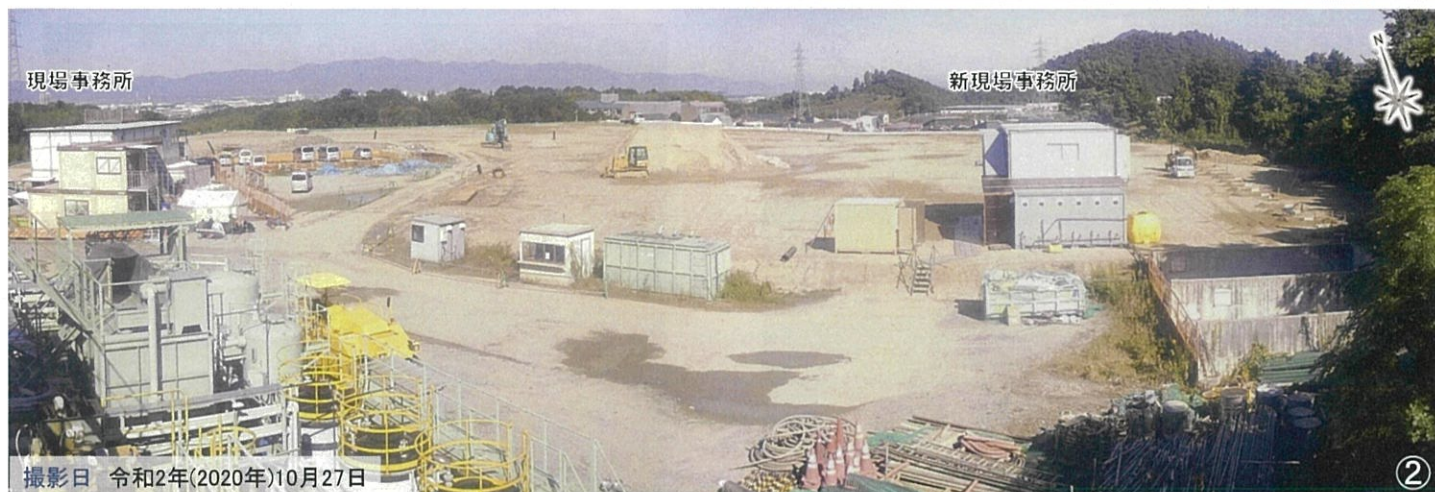
# 平面部の施工状況

- ・覆土の敷均し状況

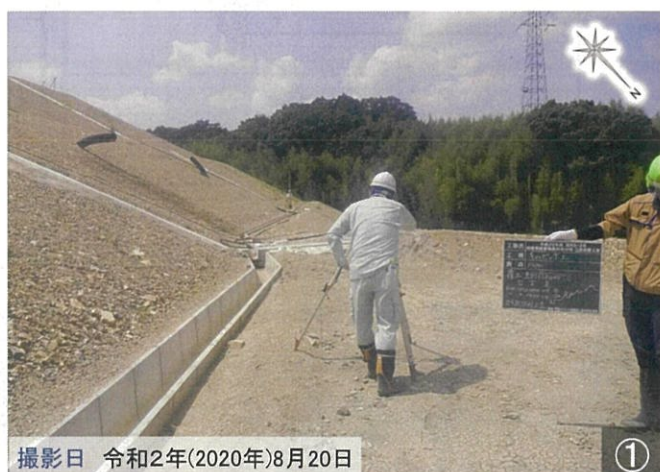
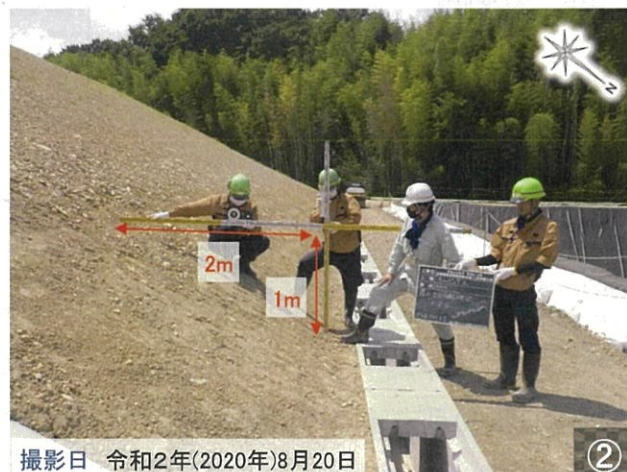
- ・法面部の覆土施工後の基準高、勾配の確認を実施

- 写真 ① 測線R+10 2段目  
② 測線R+10 3段目 (1:2.0)

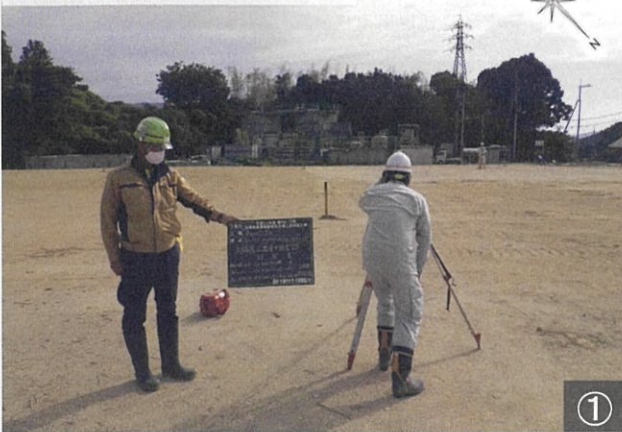
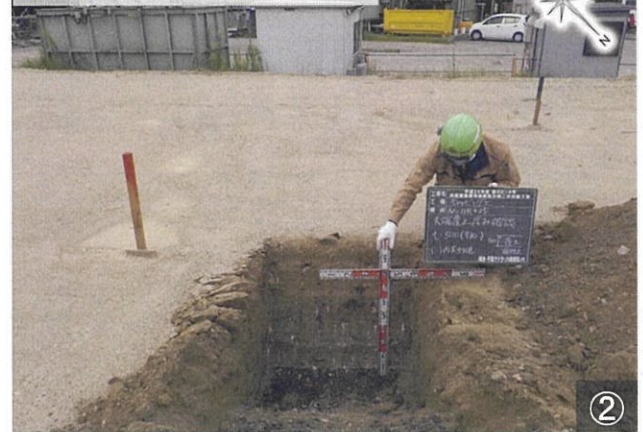
- ・平面部の基準高、覆土厚(50cm以上)の確認を実施

- 写真 ① 測線No.11R+25  
② 測線No.11R+25 (73cm)

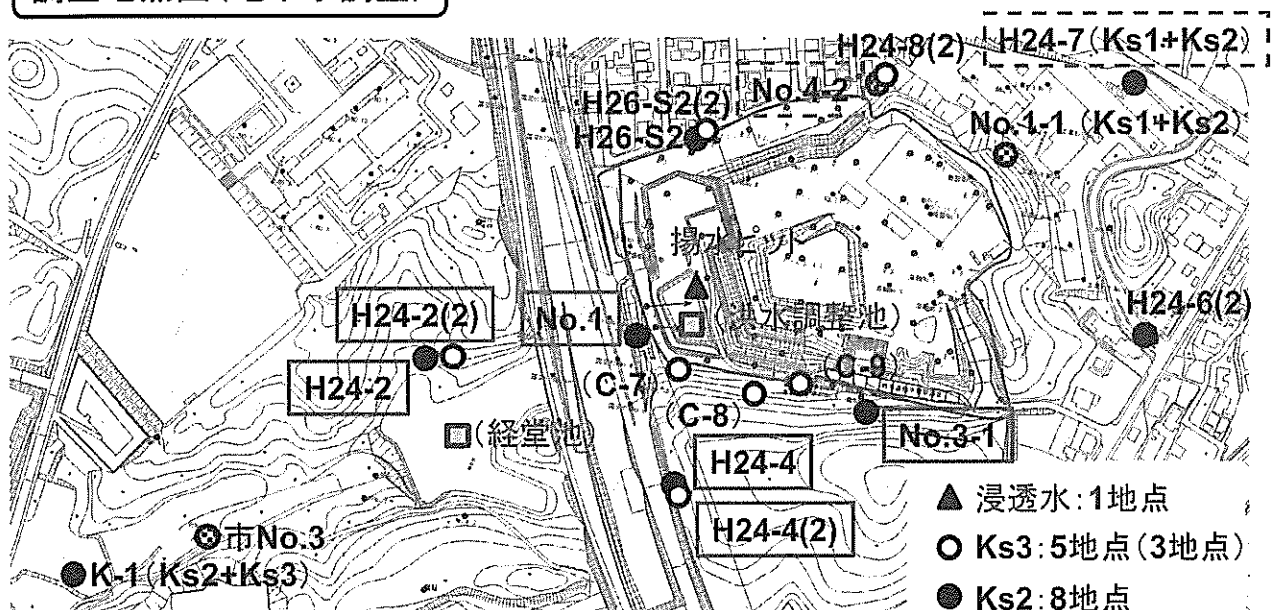
## 調査地点図(地下水調査)

- ▲ 浸透水:1地点
- Ks3:5地点(3地点)
- Ks2:8地点
- ⊙ Ks2(確認):3地点
- (表流水)

□ :実施計画の目標達成状況の評価に用いる地点  
(破線は処分場の影響がないバックグラウンドとして用いる)

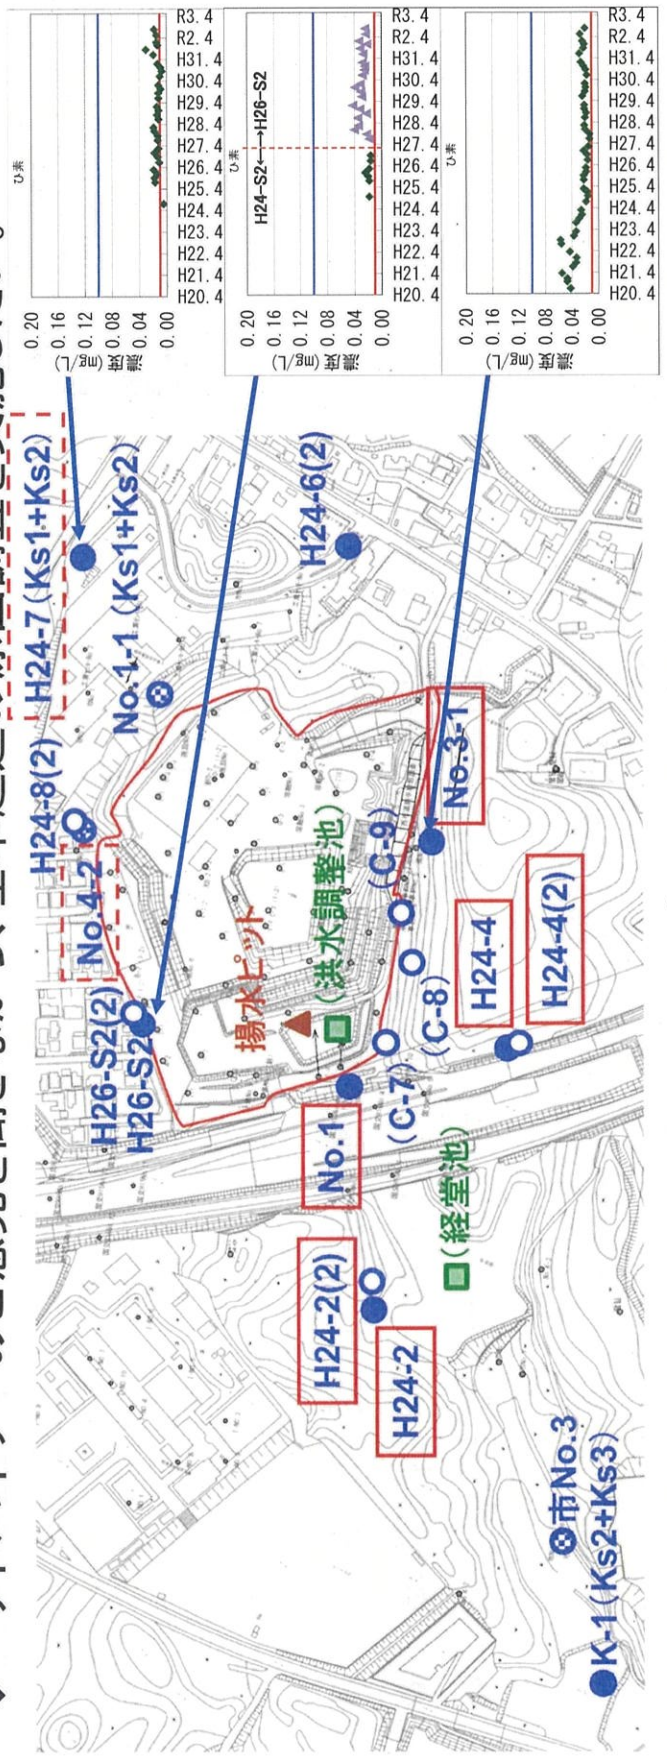
# 地下水水質の現状について(ひ素)

- ◆ 評価対象地点のうち、No.3-1でひ素の環境基準超過が継続。
- ◆ 下流のH24-4では平成24年度の調査開始以降、ひ素は一度も検出されておらず、汚染が拡大している状況にはない。
- ◆ ひ素は旧処分場の影響がないと考えられる上流側のH24-7でも平成25年度からほぼ基準超過が継続。
- ◆ No.3-1において、他の項目で対策工の効果が見られるにもかかわらず、ひ素の環境基準超過が継続していることについて、①地下水流速が遅いため処分場から流出したものが停滞している。②当地の地質に由来するものが検出されている。等の原因が考えられる。
- ◆ アドバイザーのご意見を聞きながら、基準超過の原因調査を実施したい。
