# 木造住宅耐震補強事例集

～住まいを強くする～

滋賀県

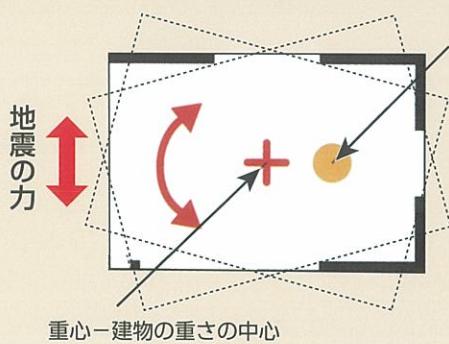
■壁の無い側に耐力壁を設ける補強をして建物のバランスを良くします。

剛心—柱や壁による  
建物の強さの中心

剛心と重心が一致

●壁や柱のかたよりにより、ねじれが生じないよう  
バランス良く耐力壁を配置します。

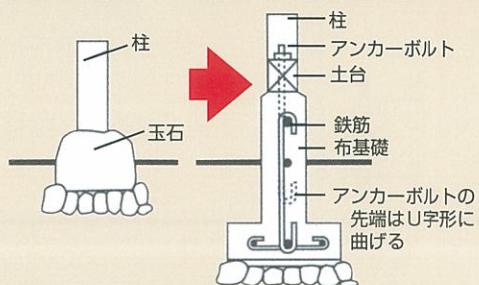
●無筋コンクリート基礎でひびの入った基礎は、樹脂を注入したり、新たに、鉄筋コンクリート基礎を抱き合わせます。

●玉石基礎などは、鉄筋コンクリート造の布基礎に替え、土台をアンカーボルトで締め付けます

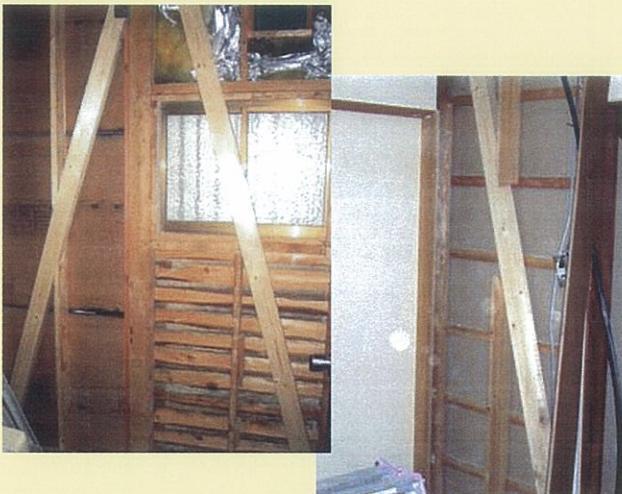
- すじかいによる壁の補強

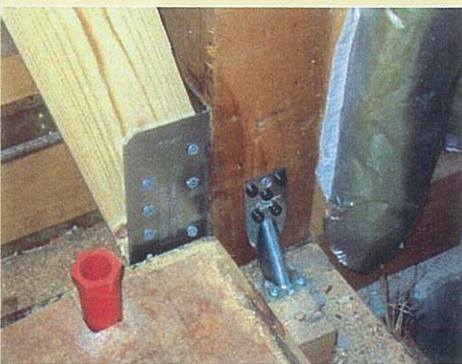
- 柱と土台、柱とすじかいの金物補強

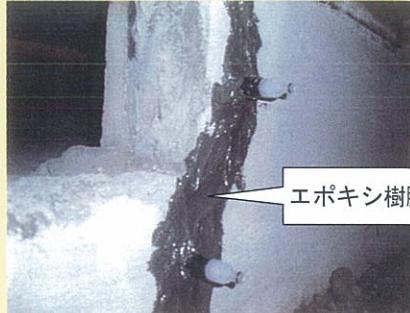
- 基礎ひび割れの補修

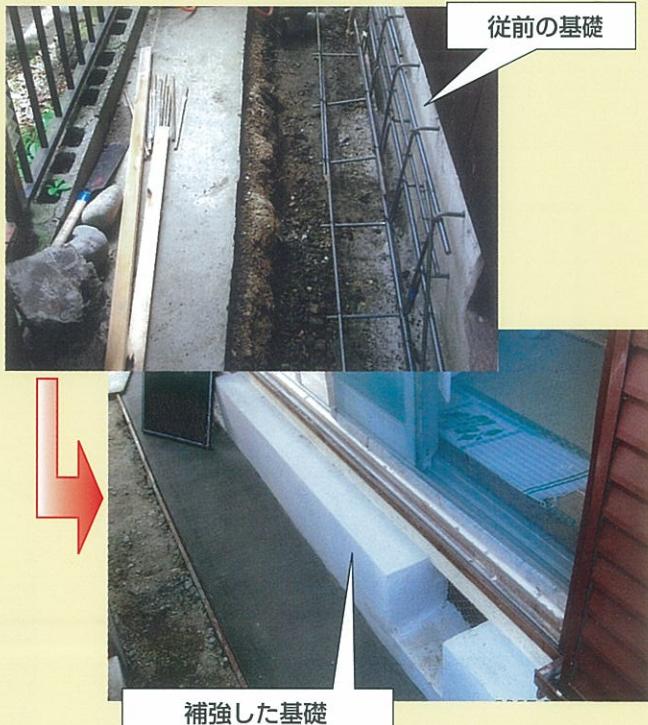
- 従前の基礎に新たに鉄筋コンクリートの基礎を抱き合わせて補強

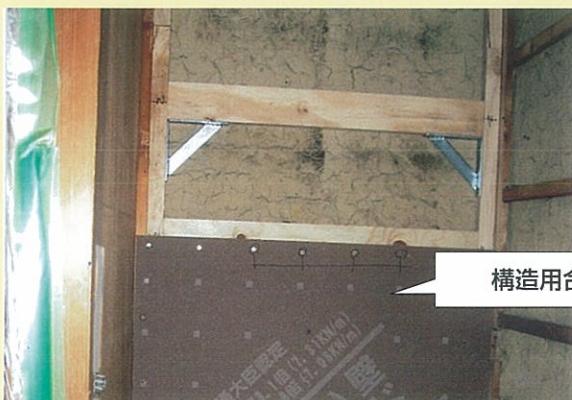
## 構造用合板による壁の補強

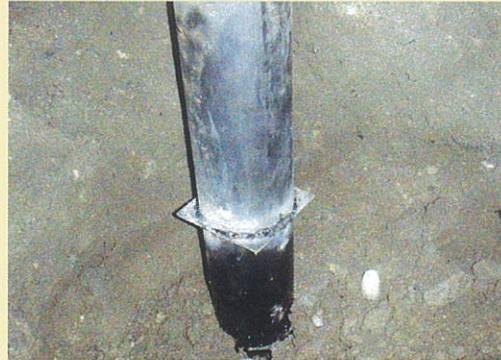
- 鋼管杭による不同沈下対策

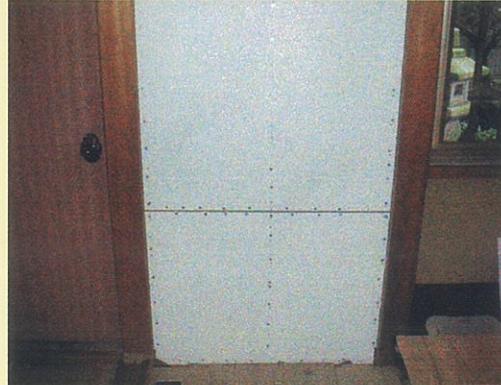
- 耐震ボードによる壁の補強

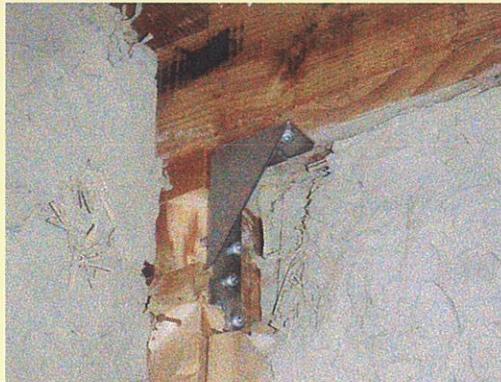
- 柱頭部の金物補強

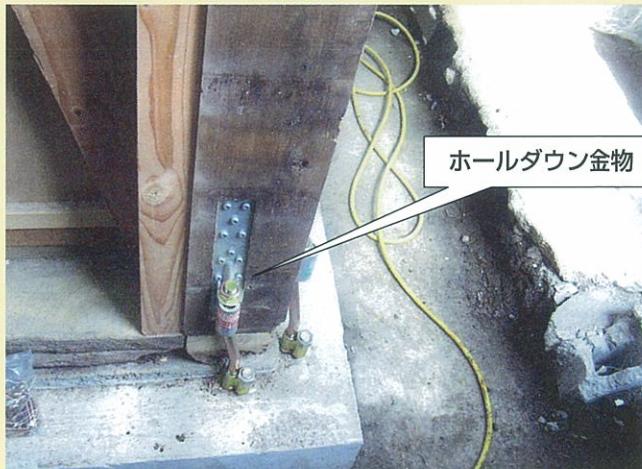
柱と基礎を緊結することにより、  
柱の引き抜きを防ぐ

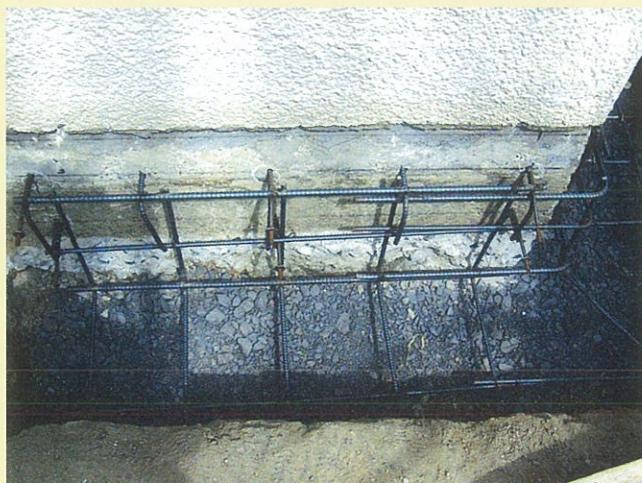
従前の基礎の外周に鉄筋コンクリート基礎による補強

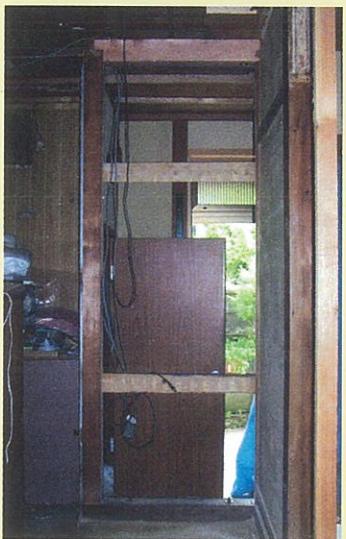
壁仕上げ材撤去

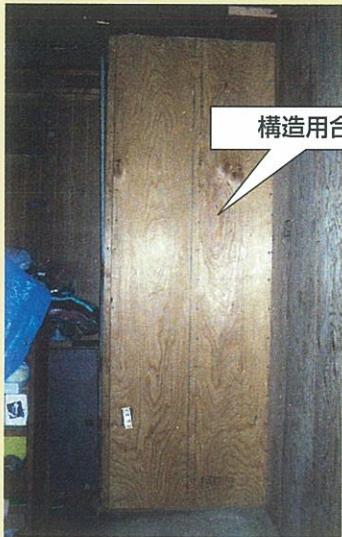
構造用合板による補強

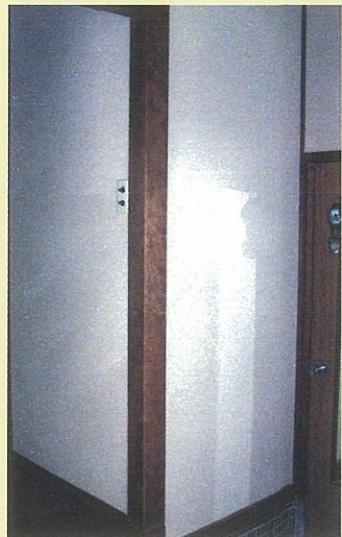
じゅらく壁仕上げ

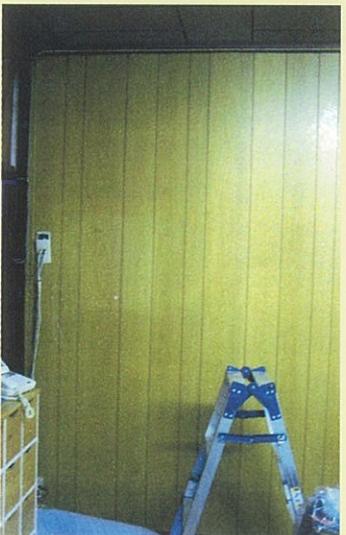
補強前の状況

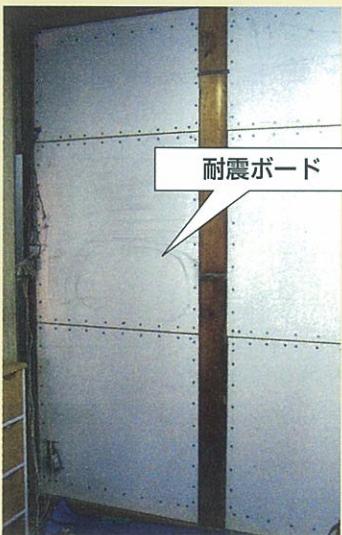
耐震ボードによる補強

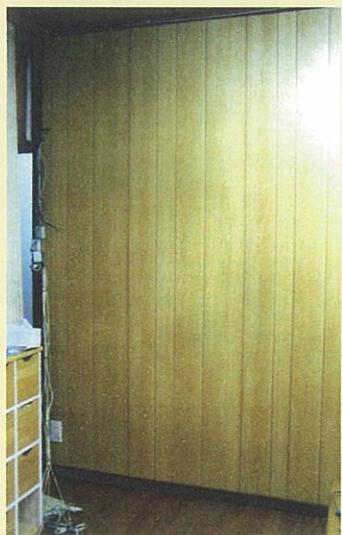
化粧プリント合板仕上げ

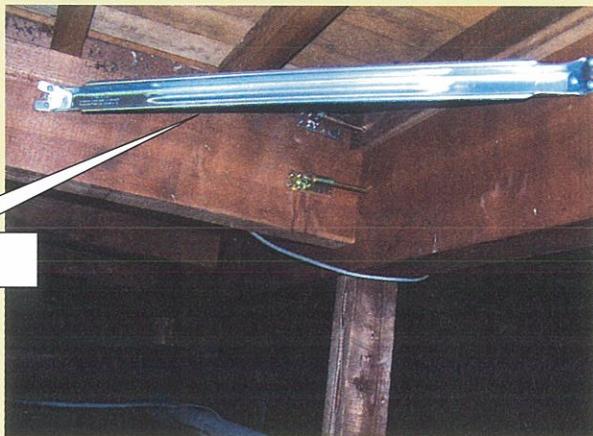
火打ち金物による補強  
水平方向の地震力に対して有効

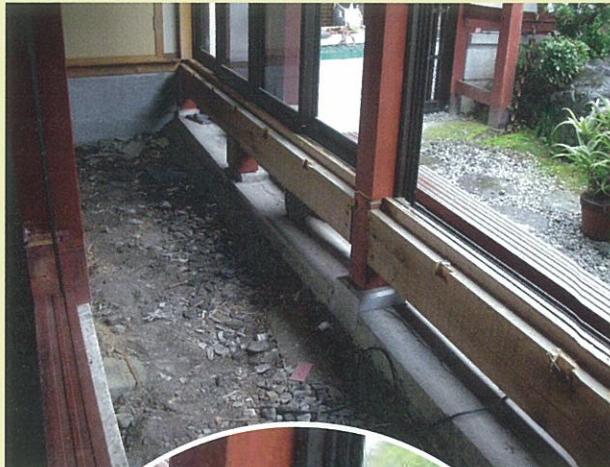
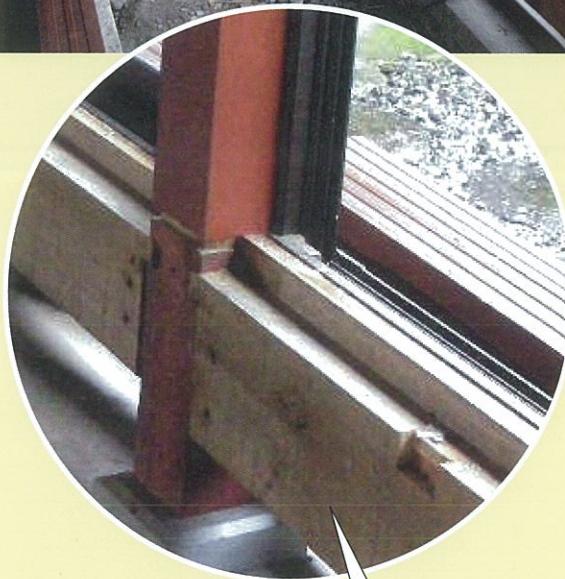
足固め

### 足固め工事

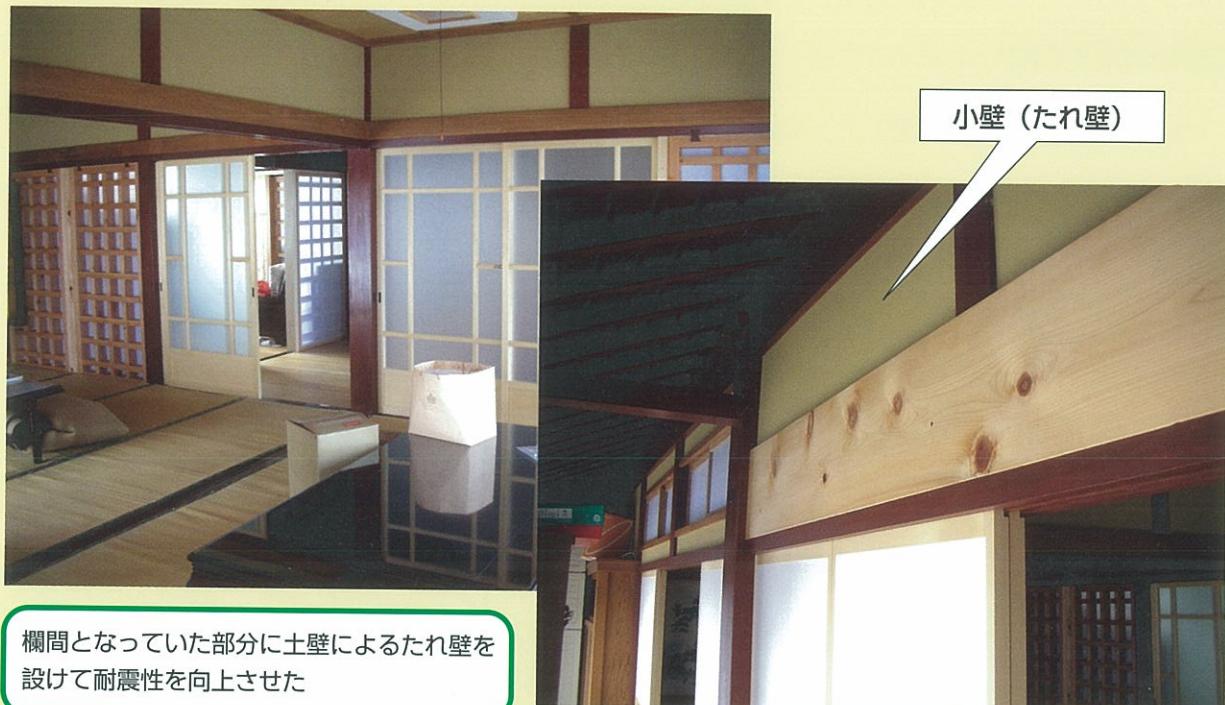
### ■小壁（たれ壁）の設置

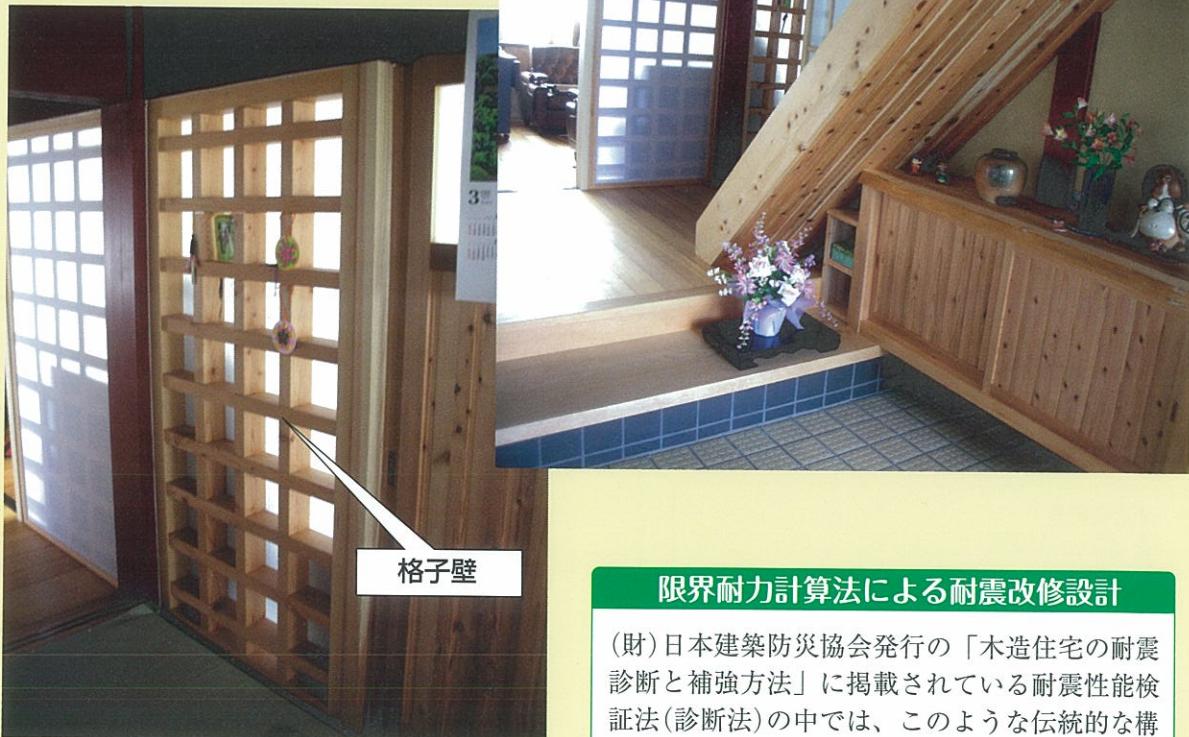
### ■格子壁の設置

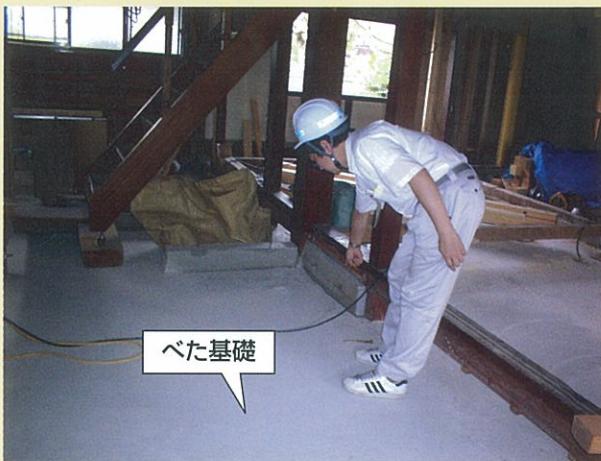
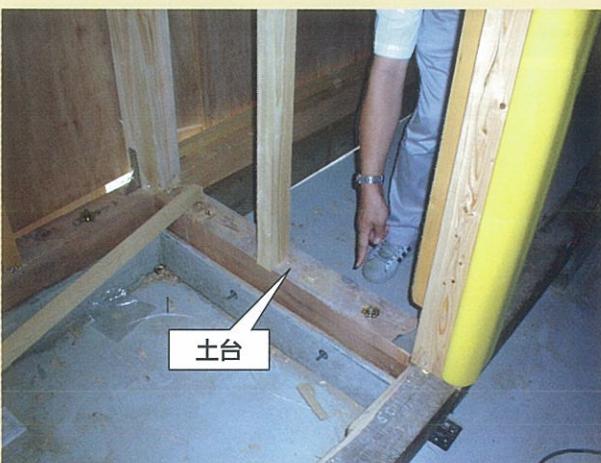
■べた基礎施工

べた基礎（建物の底面全体にわたってコンクリートを敷きつめる基礎）は、湿気やシロアリ被害対策としても、比較的効果があります。

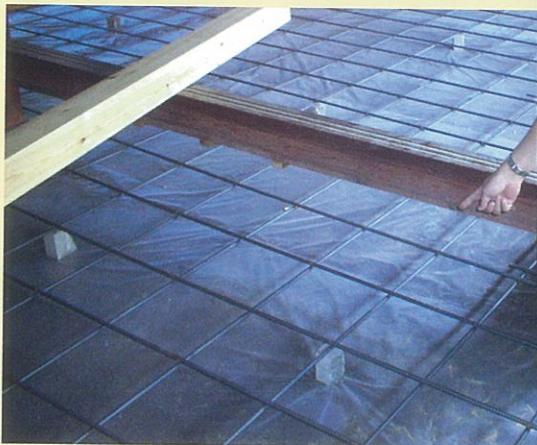
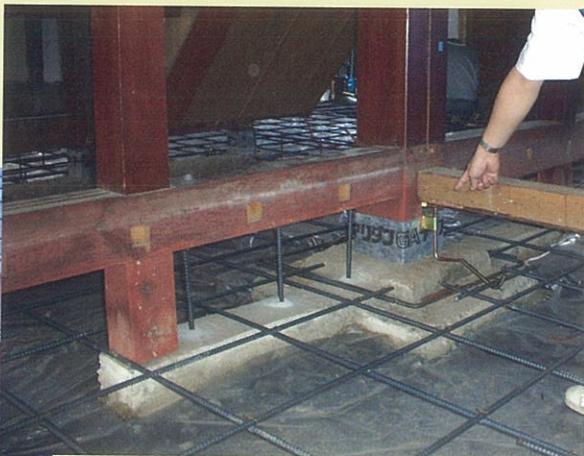
### ■べた基礎の鉄筋敷設

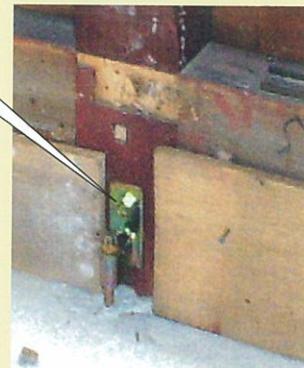
### ■金物による基礎と柱の緊結

ホールダウン金物

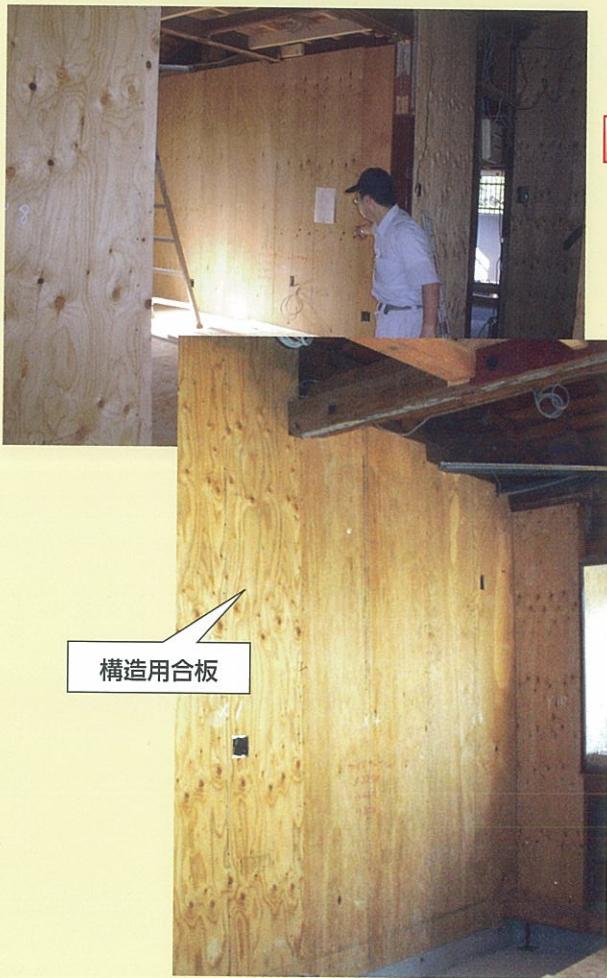
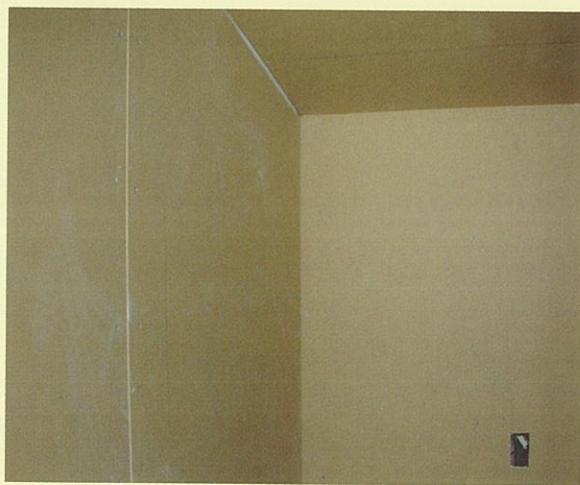
### 構造用合板による補強

内装仕上げ下地の石膏ボード貼り

洋室、押入など柱が見えない壁（大壁）の補強材料は、構造用合板などのボード類による施工が一般的に多い。

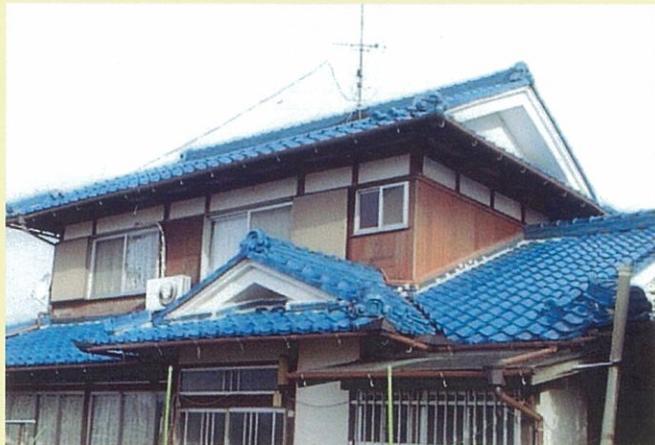
改修前：日本瓦（土葺き）

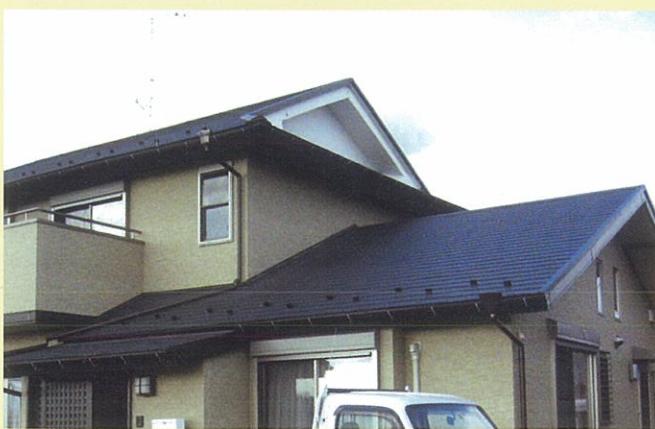
改修後：平屋根スレート

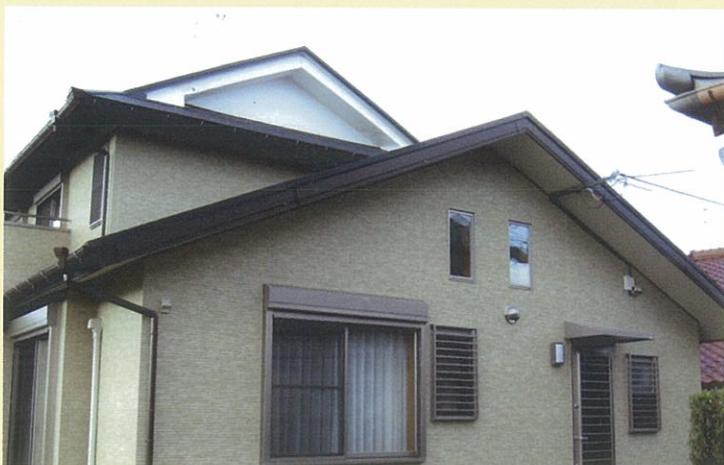
地震時に負担となる重い土葺き瓦を撤去し、地震時に有利となる軽量な平屋根スレートに葺き替え

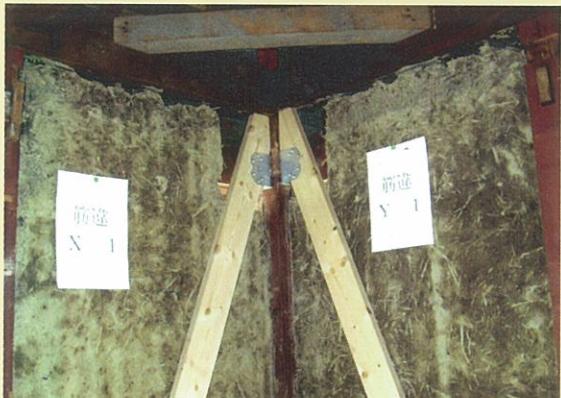
### ■すじかいによる壁の補強と金物補強

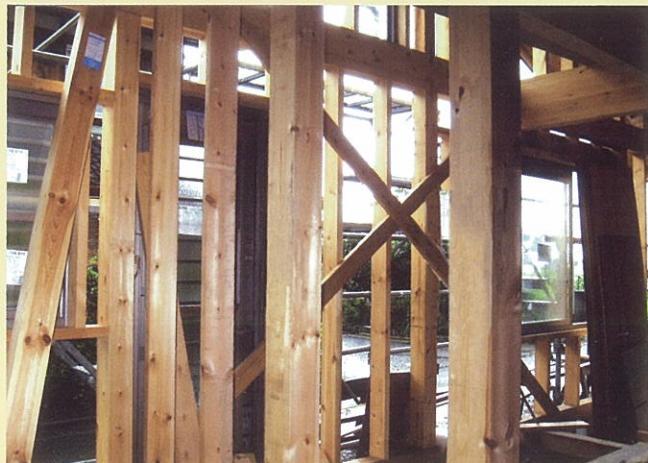
### ■構造用合板による壁の補強と金物補強

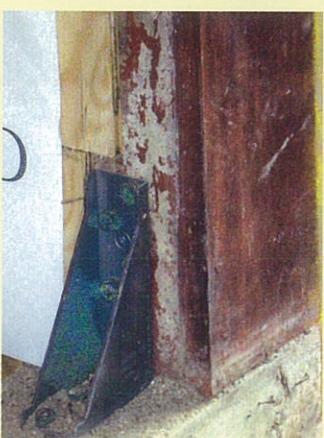
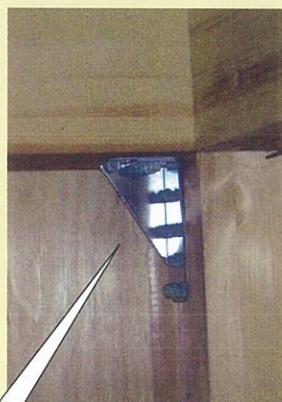
### ■柱と土台の金物補強

金物補強

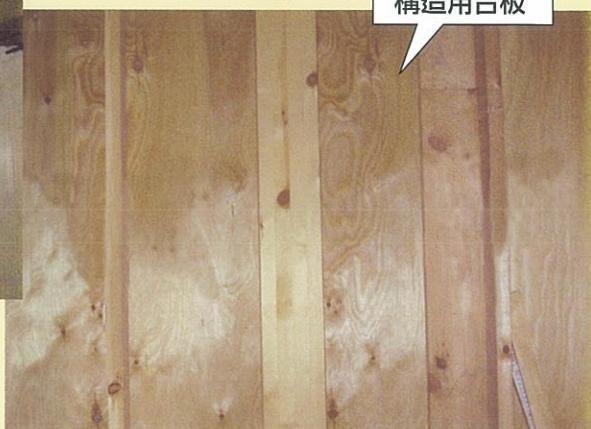
構造用合板 施工前の状況

構造用合板

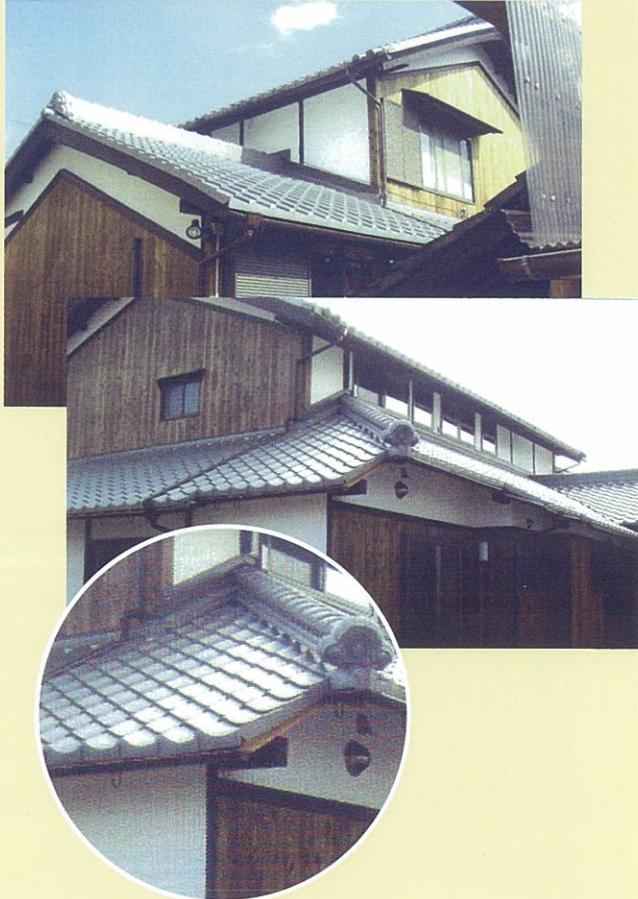
#### ■屋根瓦の改修（桟葺きに改修）

屋根瓦を土葺きから桟葺きに改修し、屋根を軽量化することにより耐震性を向上させた。

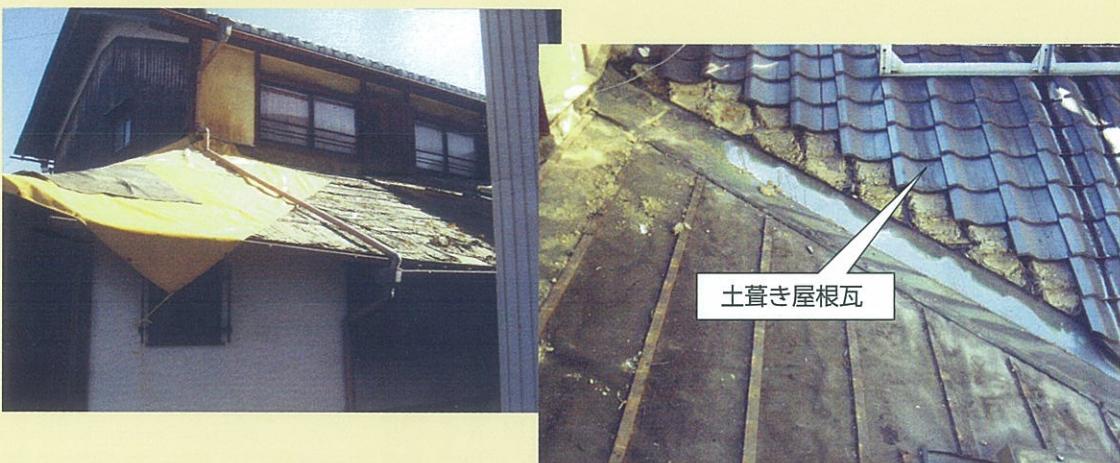
■改修前の屋根瓦（土葺き）の撤去

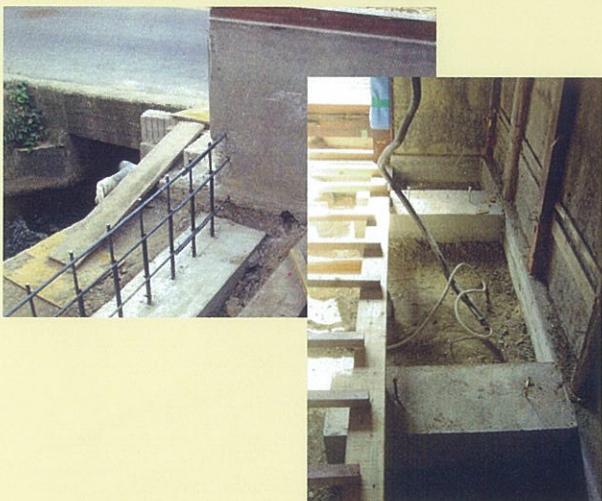
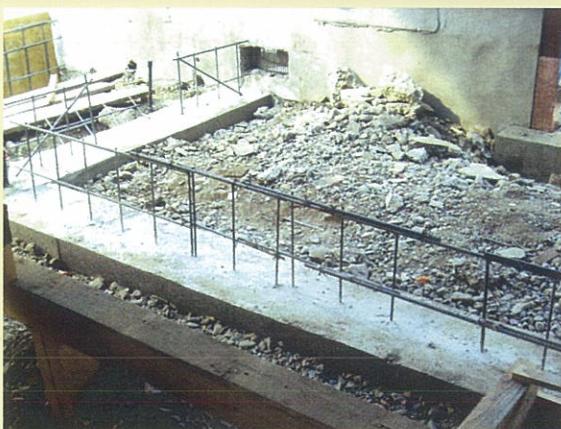
## 基礎の補強

玉石の基礎を鉄筋コンクリート基礎により補強し、木造本体の構造と一体化させることで耐震性を向上させた。

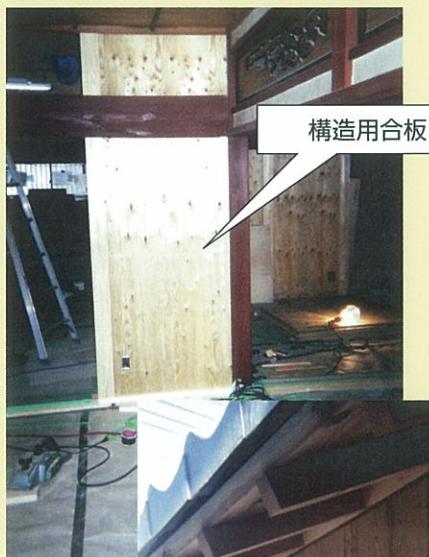
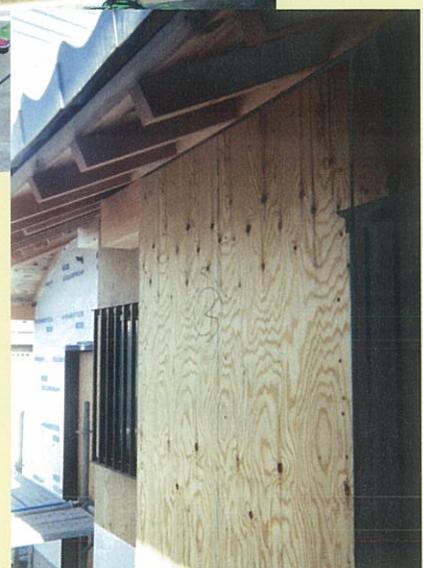
## 壁の補強

壁の配置バランスを考え、壁の強度を向上させるため構造用合板で補強を行った。

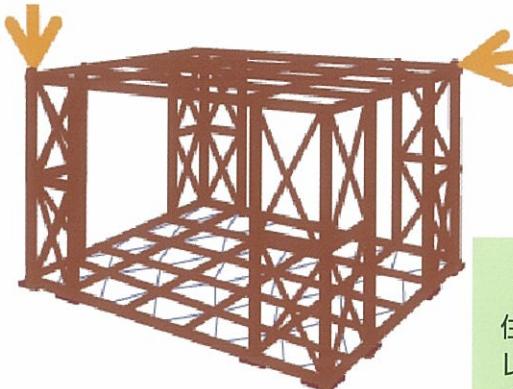
建物倒壊時にかかる荷重にも  
耐えられる

水平力は一定以上の荷重に  
耐えられる

住宅の1部屋の中に、鉄骨等によるフレームを組み込むことで、強い地震が来た場合に一時的に避難する場所を確保します。

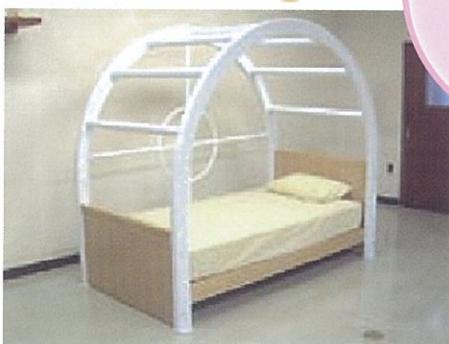
### 「一般向け防災ベッド」

資金面等から、住宅の耐震補強工事が困難な方などが、1階で就寝中に地震に襲われて住宅が倒壊しても、安全な空間を確保でき、命を守ることができることを目標としたベッドです。

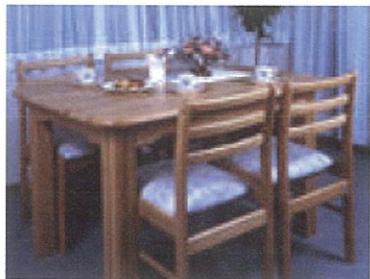
〔シェルターボディ〕

テーブル等の天板が耐圧性に富み、その下に避難できるなど、耐震性に配慮した家具等の製品が開発されています。
