## 第6章 保存管理

## 第2節 保存管理の課題

## 第4節 保存管理の方法

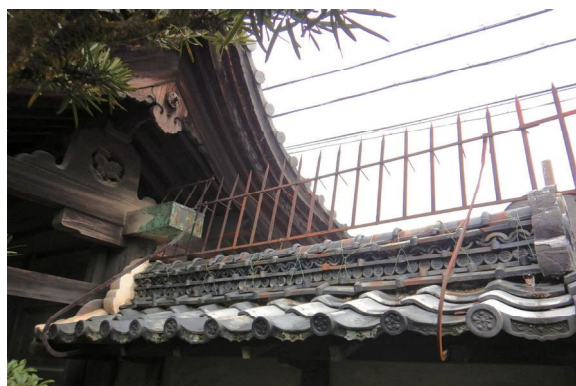
〔写真 6-4〕 正門袖壁の忍び返し

隠居所地区の薬師堂は馬繋ぎの奥にあり、門や塀、囲い柵などは設置されていない。主屋地区は建物が道路に面しているため、建物自体が敷地境界の壁となるが、東海道沿いの主屋店舗部分は間口が広いため、開口部を全開にすると注意が必要である。前庭地区の正門の袖壁と築地塀の上は侵入防止の鉄製の忍び返しが設置され厳重な構えとなっている。その他、主庭周囲の境界は密度の高い植栽となっており、その外周は竹林の竹を用いて侵入防止柵としている。

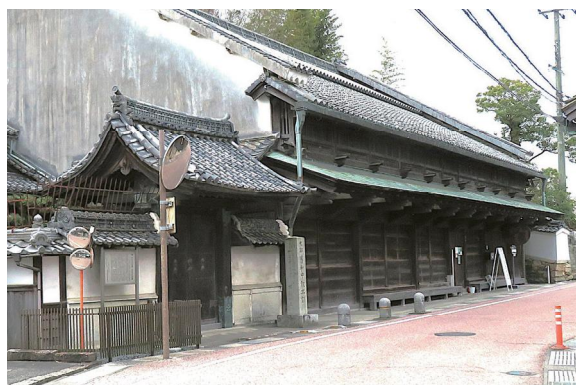
〔写真 6-6〕 東海道のカーブミラーと車止め

また、前面道路の東海道は大角家北東端でカーブしており、スピードを出している車が、カーブに気づかずに大角家主屋へ直進するなど危険が多いため、カーブミラーと車止めが設置されている。

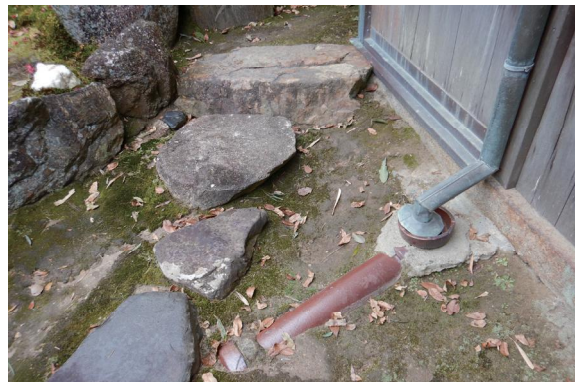
〔写真 6-7〕 表土の流出

- ・表土のやせや流出、浸食がみられる。また、害獣による被害がある。
- ・植栽では景観木が経年変化で老木化しており、樹形の維持が困難になってきている。
- ・実生木の侵入やゼニゴケの侵食が多く見られる。

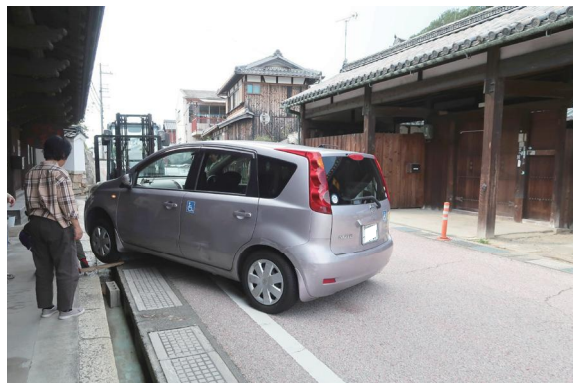
[写真 6-11] 脱輪した通行車両

- ・前面道路の東海道は大角家北東端でカーブする為、道を外れて建物へ向かってくる車両が多数見られる。

- ・ 前面道路の東海道は重要文化財の主屋の保護はもとより、通行者の安全性を考え事故防止の対策を取る必要がある。
